RAPPORT D'ENQUÊTE SUR UN ACCIDENT AÉRONAUTIQUE
A00O0199

PERTE DU CARTER DE SOUFFLANTE

AIRBUS A320-232 C-GTDC
EXPLOITÉ PAR SKISERVICE AIRLINES INC.
AÉROPORT INTERNATIONAL DE
TORONTO/LESTER B. PEARSON (ONTARIO)
LE 13 SEPTEMBRE 2000

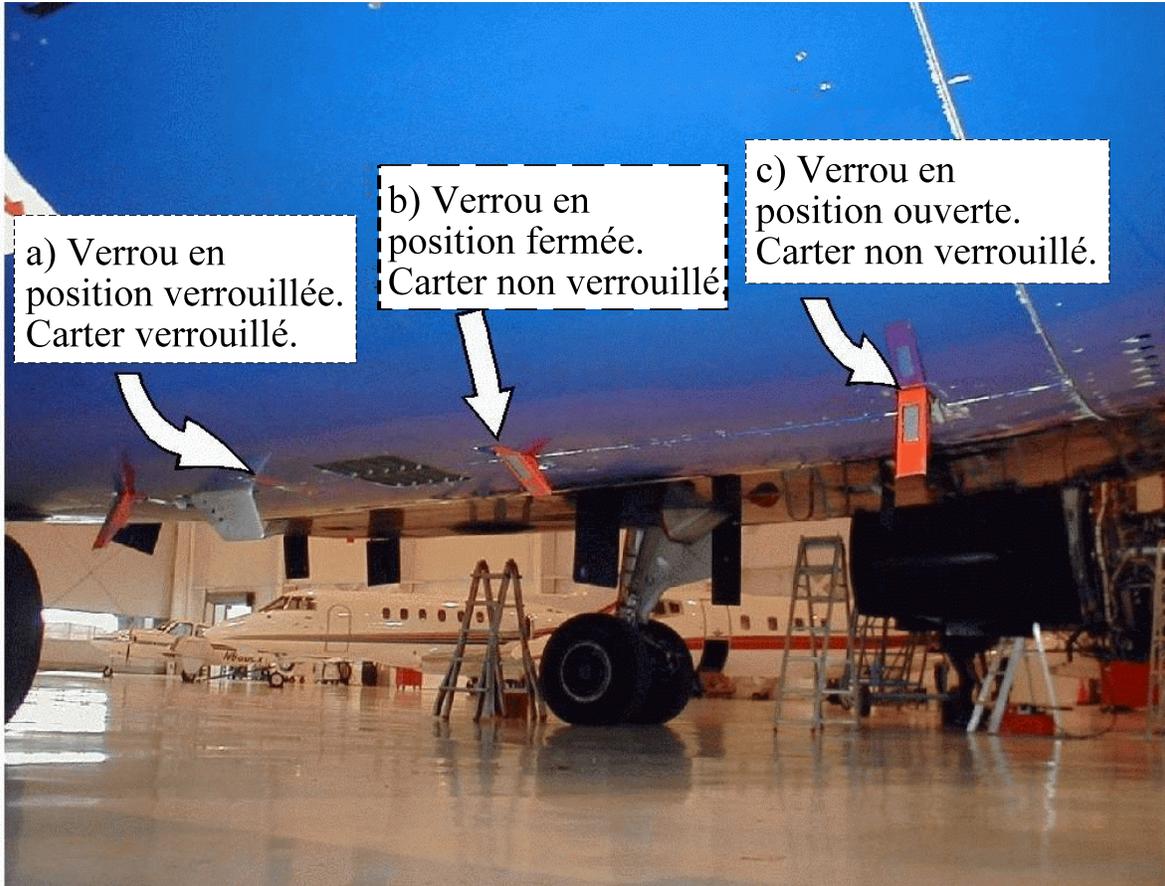
Annexe A - Position des verrous

Les carters de soufflante possèdent quatre verrous qui se ferment sous le réacteur. Les portes des carters de soufflante sont lourdes et conçues de manière à ce que, lorsqu'elles pendent sans support, elles se joignent bord à bord, donnant l'impression qu'elles sont verrouillées même si elles ne le sont pas. Normalement, les verrous peuvent se trouver dans les trois positions suivantes (voir Annexe A) :

- a) verrous complètement verrouillés et ne dépassant pas sous les carters;
- b) verrous fermés, mais non verrouillés. Dans ce cas, les verrous dépassent d'environ un pouce sous les carters. Il s'agit de la position normale des verrous après l'ouverture des carters par le personnel de maintenance, et ce, jusqu'à ce que les verrous soient verrouillés de nouveau;
- c) verrous complètement ouverts et déverrouillés. Il s'agit d'une situation temporaire qui survient après le déverrouillage des carters. Selon les normes de l'industrie, les verrous sont immédiatement fermés puisque ne pas le faire présente un danger de blessures pour les techniciens d'entretien. Un verrou complètement ouvert dépasse d'environ quatre pouces sous les carters.

En raison de la circonférence des réacteurs et de leur proximité avec le sol, une personne doit, pour effectuer une inspection visuelle adéquate des verrous, se mettre à quatre pattes sous le fuseau réacteur et lever les yeux. Les verrous ne sont pas visibles pour une personne qui se tient à moins de 10 pieds du réacteur et ils sont difficiles à voir de loin en raison de leur taille relativement petite et de leur forme discrète.

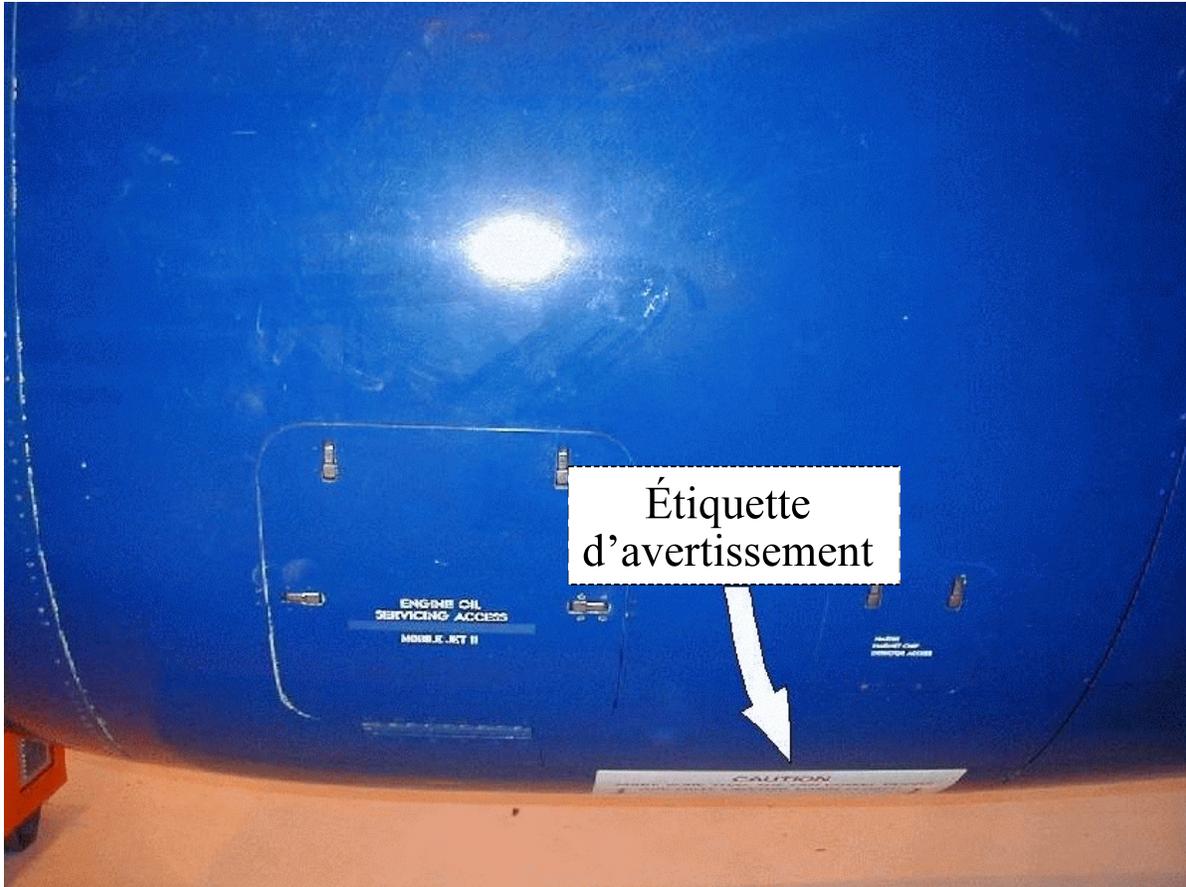
Annexe B - Étiquette d'avertissement

La modification publiée par le motoriste dictant l'application sur les portes de l'instruction « *Caution Make Sure That The Fan Cowl Doors Are Fully Latched When Closed* » n'a pas été efficace. Le bulletin de service exige que les étiquettes soient installées au bas et de chaque côté des carter de soufflante, ce qui en augmente la visibilité lorsque les portes sont ouvertes et maintenues dans cette position. Cependant, lorsque les carter de soufflante sont fermés, la position basse des étiquettes et la grande circonférence des carter de soufflante diminuent la visibilité des étiquettes, et les chances d'attirer l'attention d'une personne sur les verrous (voir Annexe B) sont plus minces. De plus, aucun membre du personnel lié à l'avion avant son départ n'était en mesure de dire combien il y avait d'étiquettes ni où elles se trouvaient.

5. La position des étiquettes d'avertissement des carters de soufflante est inadéquate en ce sens que les étiquettes ne sont pas facilement visibles quand les carters de soufflante sont fermés et déverrouillés.
